PM, Geoteknik Gersnäs koloniområde, del av fastigheten Gersnäs 3:8, Katrineholms kommun

Beställare: Samhällsbyggnadsförvaltningen, Katrineholms kommun

Nr	Innehåll
1	Härledda deformations- och hållfasthetsparametrar
2	Resultat stabilitetsberäkning beräkningssektion A
3	Resultat stabilitetsberäkning beräkningssektion B

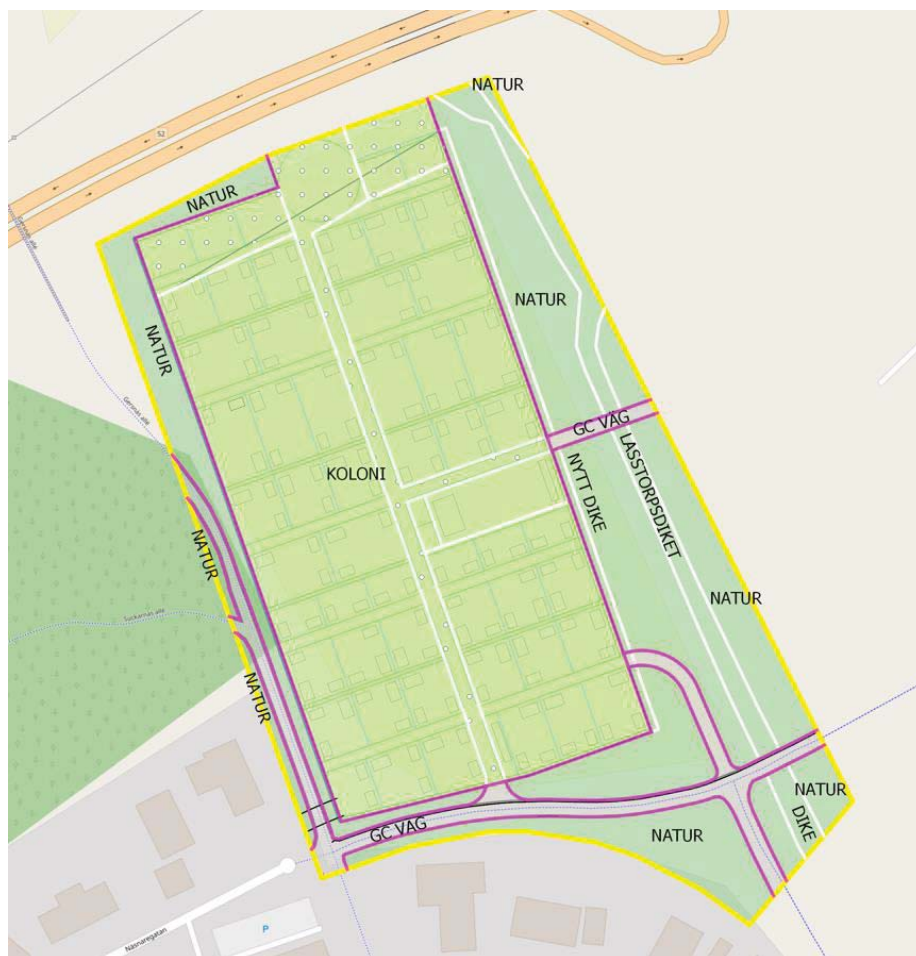
En ny detaljplan planeras inom aktuellt undersökningsområde. Detaljplanen syftar till att möjliggöra cirka 40 till 50 kolonilotter, utveckla rekreationsvärden samt stärka gröna stråk. Koloniområdet planeras omfatta odlingslotter, kolonistugor, en servicebyggnad, väg för räddningstjänst inom koloniområdet med tillhörande vändplats i norr, naturmark, dike och gc-vägar, se Figur 2.

Figur 2. Markanvändning inom detaljplanen. Bakgrundskarta: ©OpenStreetMap-bidragsgivare.

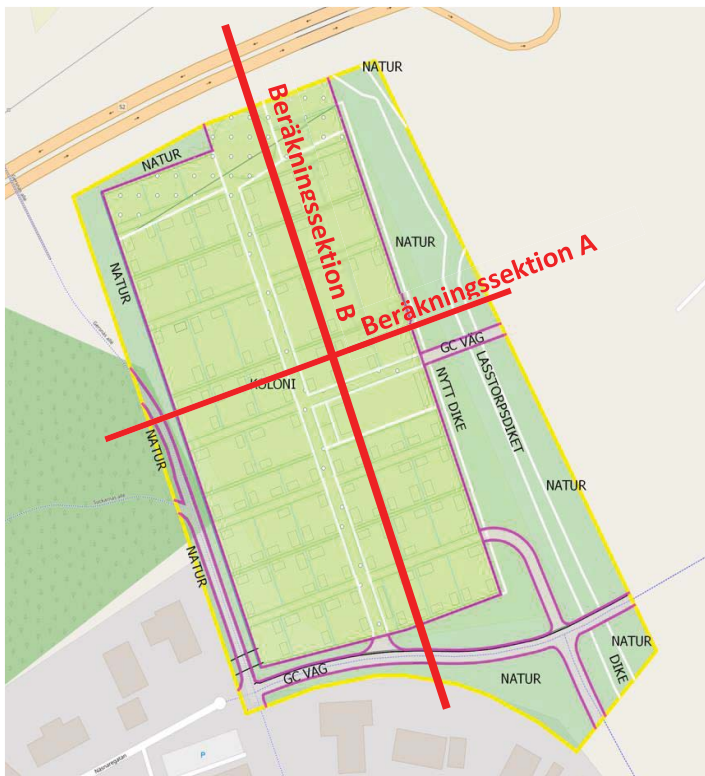
En sektion (A) mot Lasstorpsdiket och en sektion (B) mot Riksväg 52 har valts ut för beräkning, se Figur 3. I skrivande stund har ej detaljplanen höjdsatts. I beräkningarna har därför nuvarande marknivåer förutsatts.

Figur 3. Beräkningssektioner för stabilitet.

Jordlagerföljden har utgått från utförda undersökningar och extrapolerats utanför detaljplaneområdets gränser. Mot djupet, under förekommande sand, har en antagen fast morän antagits.

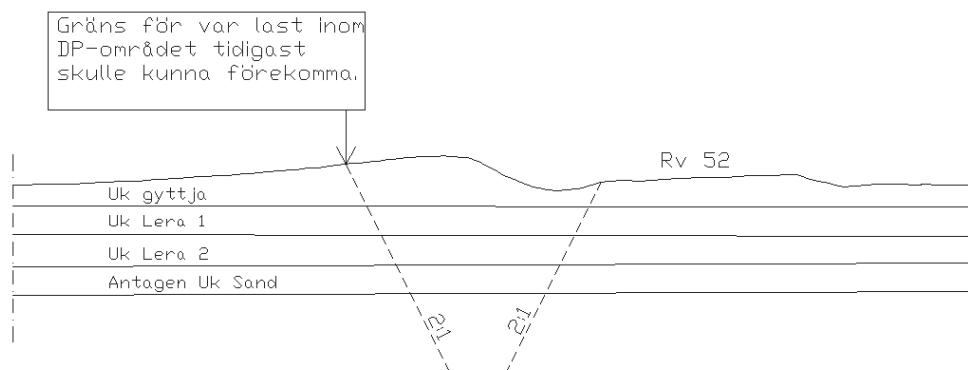
Utifrån att påförda spänningar i marken sprids med en lutning på 2:1 bedöms detaljplaneområdet inte påverka intilliggande Riksväg 52 och ge upphov till sättningsskador i vägen, se Figur 4.

Figur 4. Sättningsanalys omgivningspåverkan.
